PROJETO DE LEI Nº 27/2022
De 02 de junho de 2022

Autoriza a demolição de imóvel e dá outras providências.

EXPOSIÇÃO DE MOTIVOS PROJETO DE LEI Nº 27/2022

1. INTRODUÇÃO

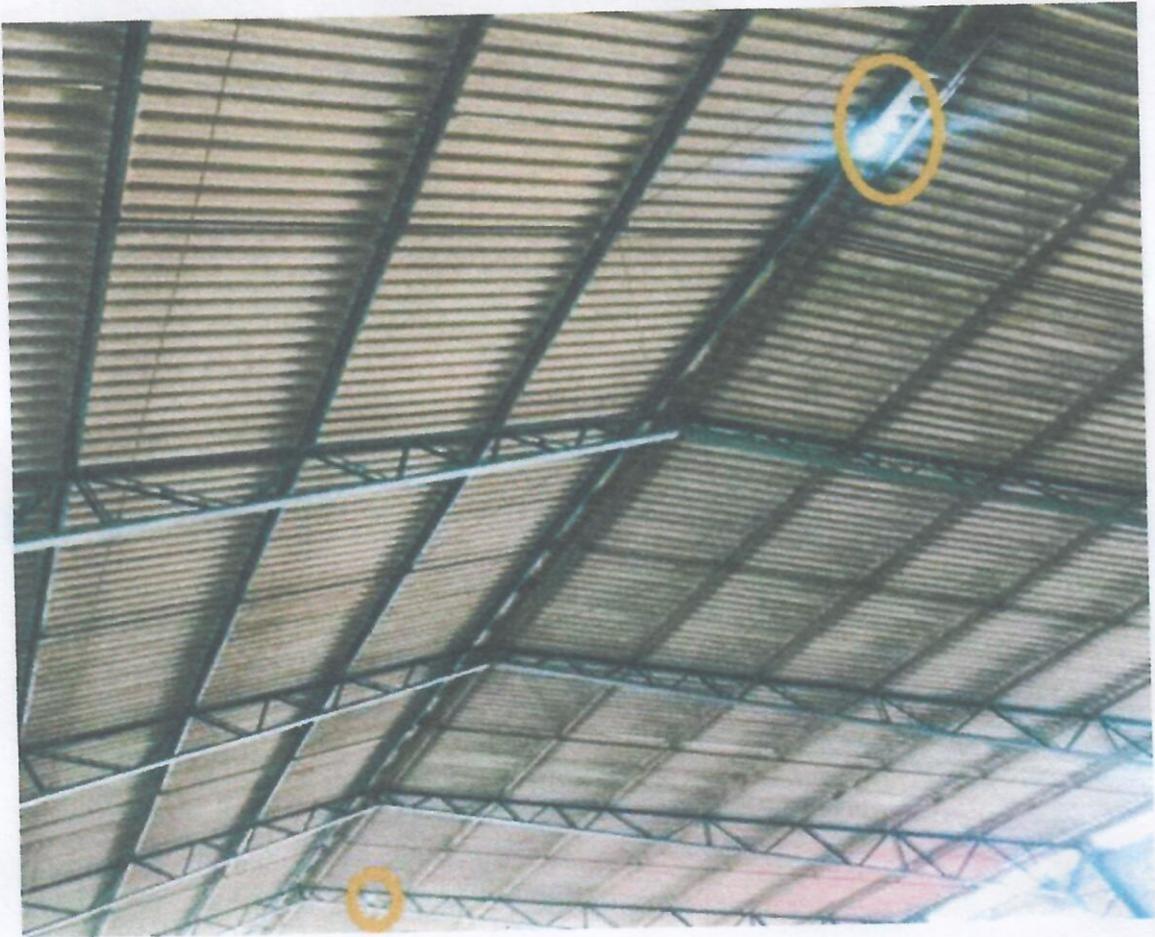
A sua cobertura é composta por telhas de fibrocimento e estas possuíam vários furos, possivelmente causados por alguma chuva de granizo. Ressalta-se que neste local, não há laje de concreto, nem forro. Em função disso, qualquer infiltração que ocorrer na cobertura, facilmente atingirá os ambientes abaixo.

Imagem 02: telhado quebrado.

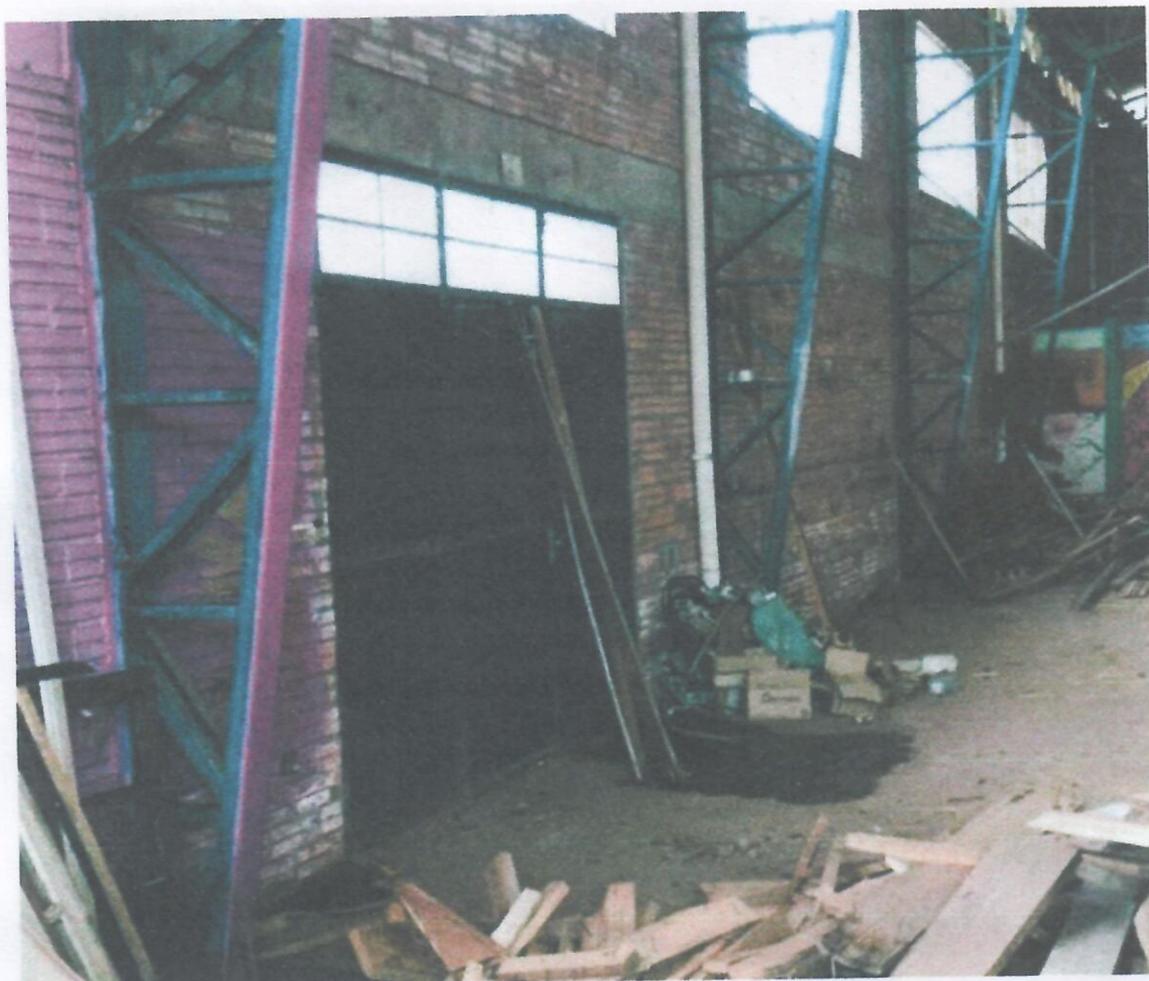
Infiltração de água por capilaridade e percolação. A água existente no solo pode subir pelas paredes até quase 1 metro. Isso faz a pintura descascar e surgir o mofo. Geralmente infiltrações, assim, acontecem por ausência de impermeabilização.

Imagem 03: Infiltração na porta e parede.

Para solucionar a infiltração na parede que faz lado com a rua Frei Aleixo, existe apenas uma solução e ainda não seria garantido que será eficiente, sendo assim a solução seria a remoção da calçada na rua Frei Aleixo, impermeabilizar toda a parede, ainda com indícios de sofrer com infiltração por capilaridade que viria das vigas baldrame. Portanto para corrigir a ausência de impermeabilidade das vigas baldrame, é necessário destruir toda a alvenaria até a viga, assim podemos realizar a impermeabilização seguindo os requisitos da Norma de impermeabilização: NBR9575 de 09/2010 - Impermeabilização - Seleção e projeto e NBR9574 de 12/2008 - Execução de impermeabilização

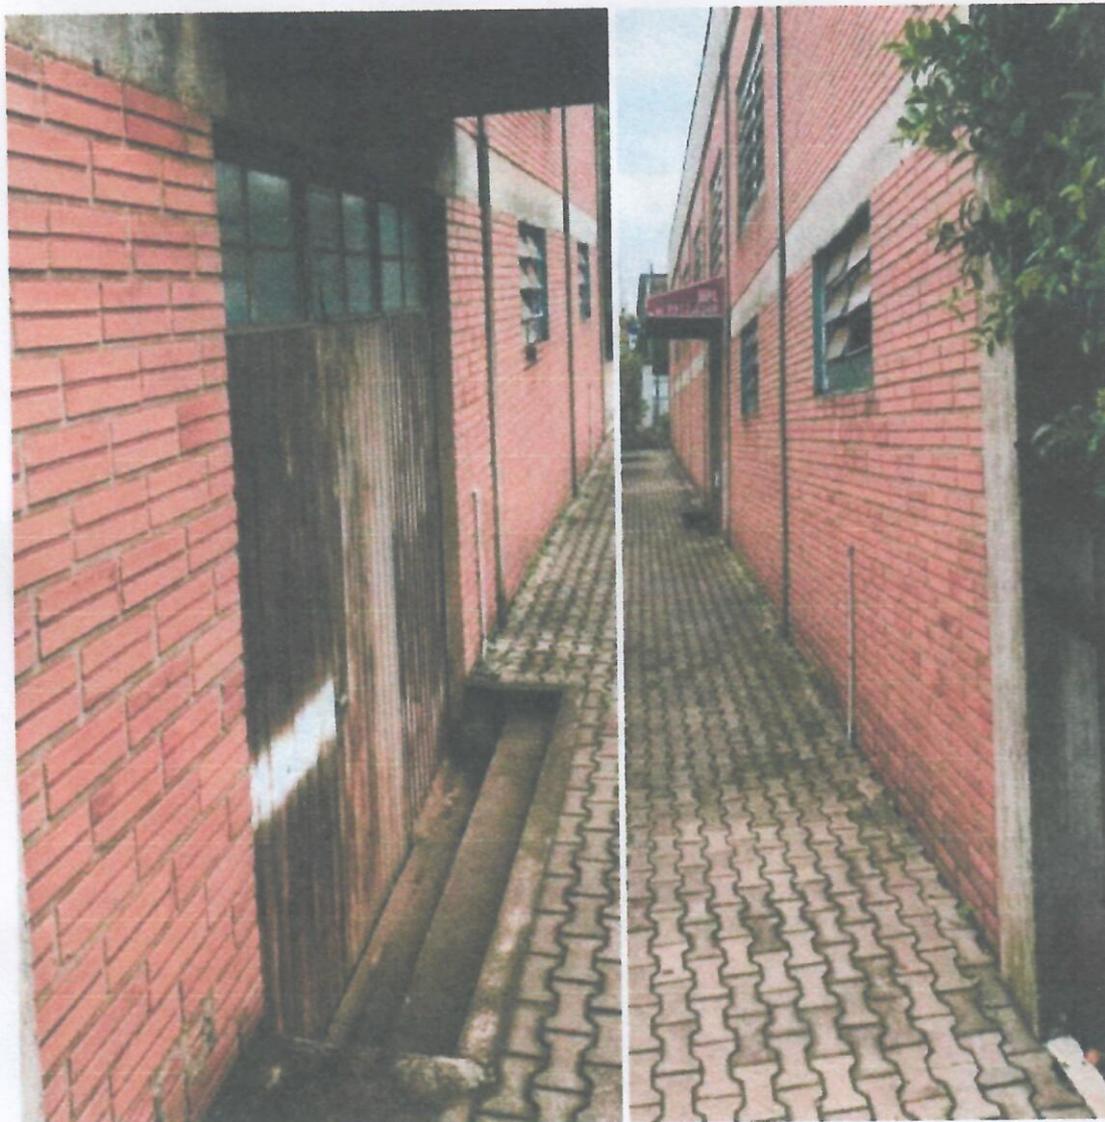
Imagem 03: localização da benfeitoria identificada no google mapas.

outro fator é a entrada de água que ocorre pela porta, sem possibilidade de ajuste em função da calçada externas estar acima do nível da porta (sendo esse o principal motivo da infiltração por capilaridade na parede), conforme foi demonstrado abaixo;

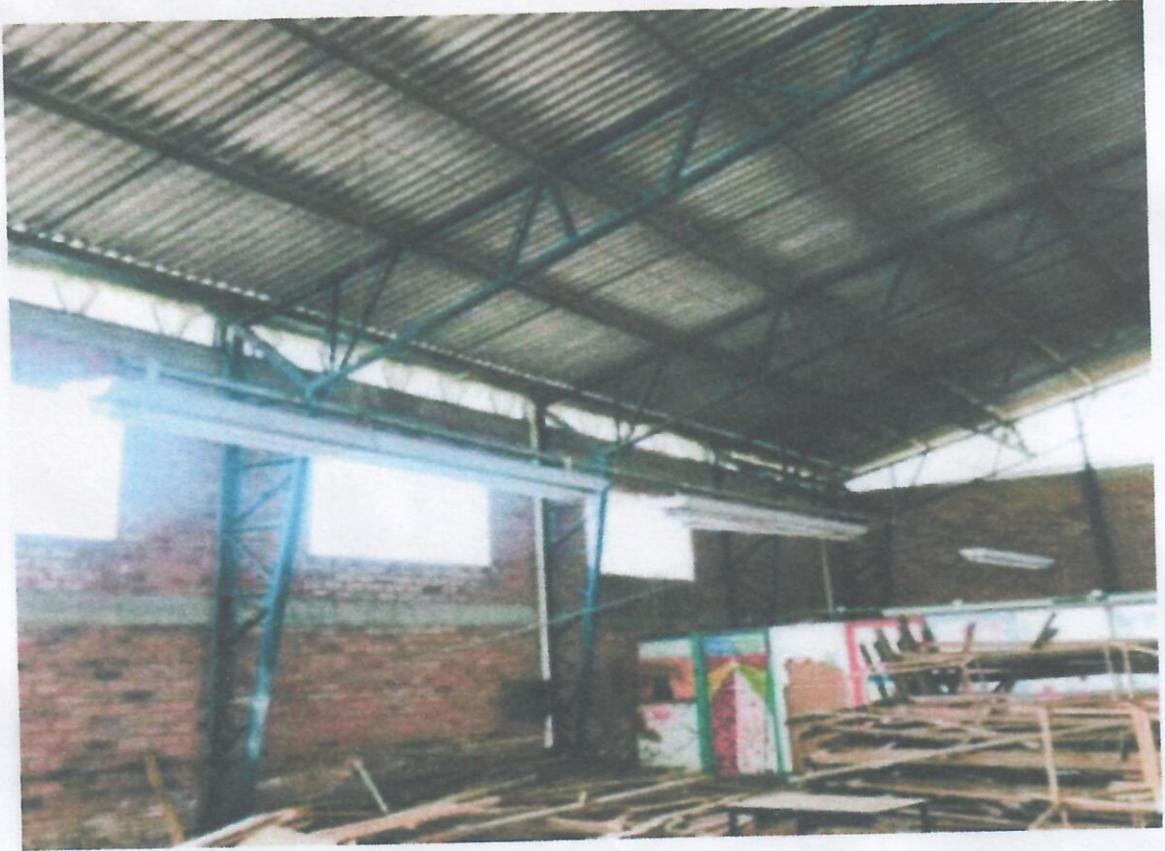
- Falta do SPDA (sistema de proteção contra descarga atmosférica);

- Falta proteção mecânica nos cabos de descida;
- Fiação exposta com risco de choques aos ocupantes;
- Falta de fiação nas eletrocalhas.

Imagem 04: instalações elétricas sem fiação.

A instalação elétrica é ineficiente para a edificação atualmente, faltando pontos de luz necessários para seu funcionamento, bem como a falta de eletrodutos, algumas fiações expostas e falta de fiação em luminárias instaladas

no local, assim concluímos que a instalação elétrica deve ser refeita. Conforme a norma NBR16819 de 04/2020.

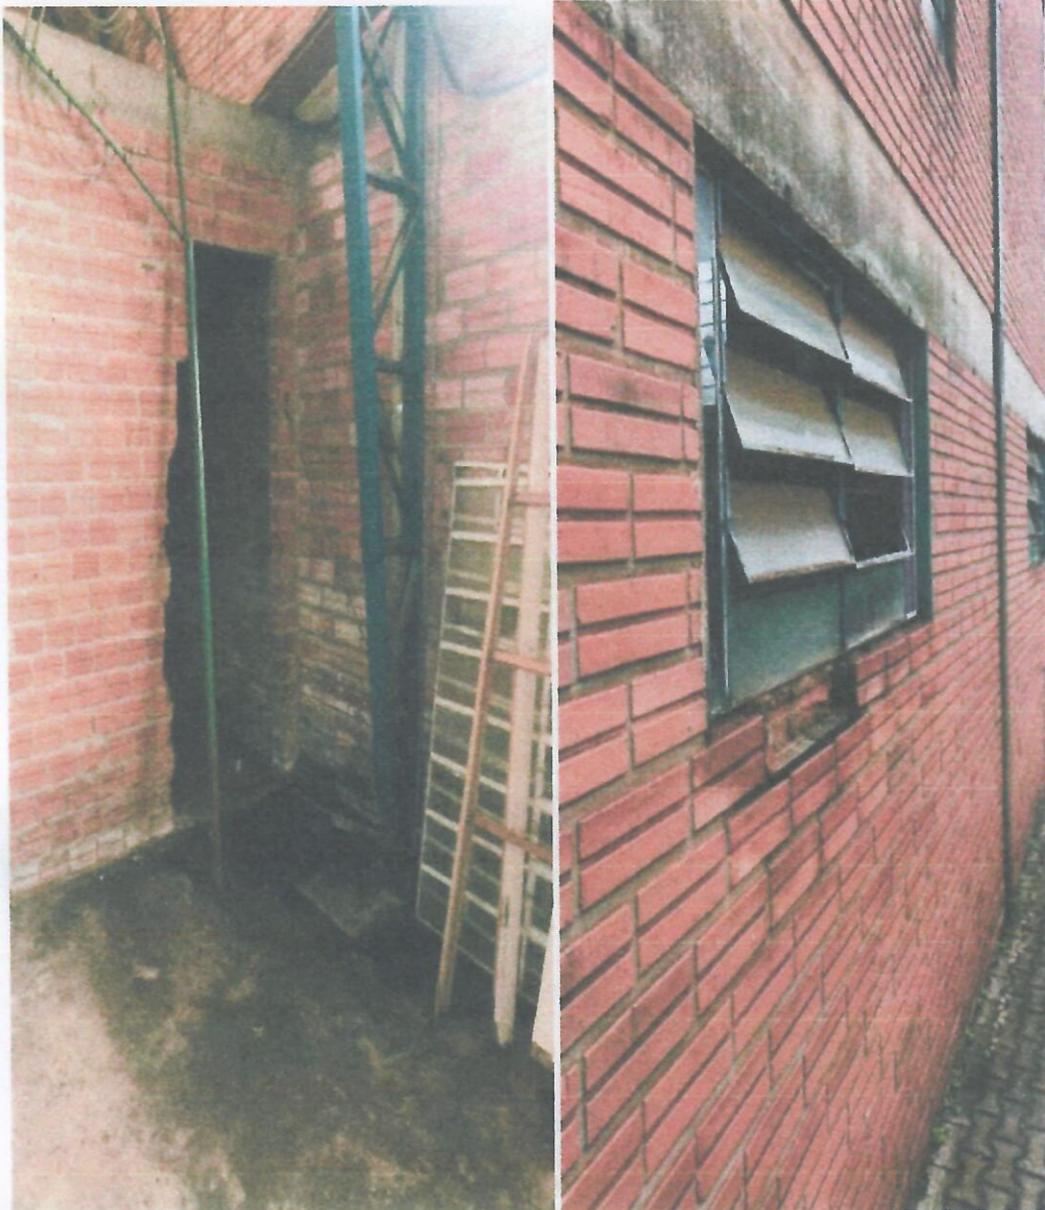
Atualmente o pavilhão não possui portas internas para acesso aos banheiros tanto masculino quanto feminino, não possuindo requadro nas portas. Outro problema visualizado nas esquadrias é a falta de pingadeira, ocasionando infiltrações para a área interna.

Imagem 05: falta de requadro e pingadeira nas portas e janelas.

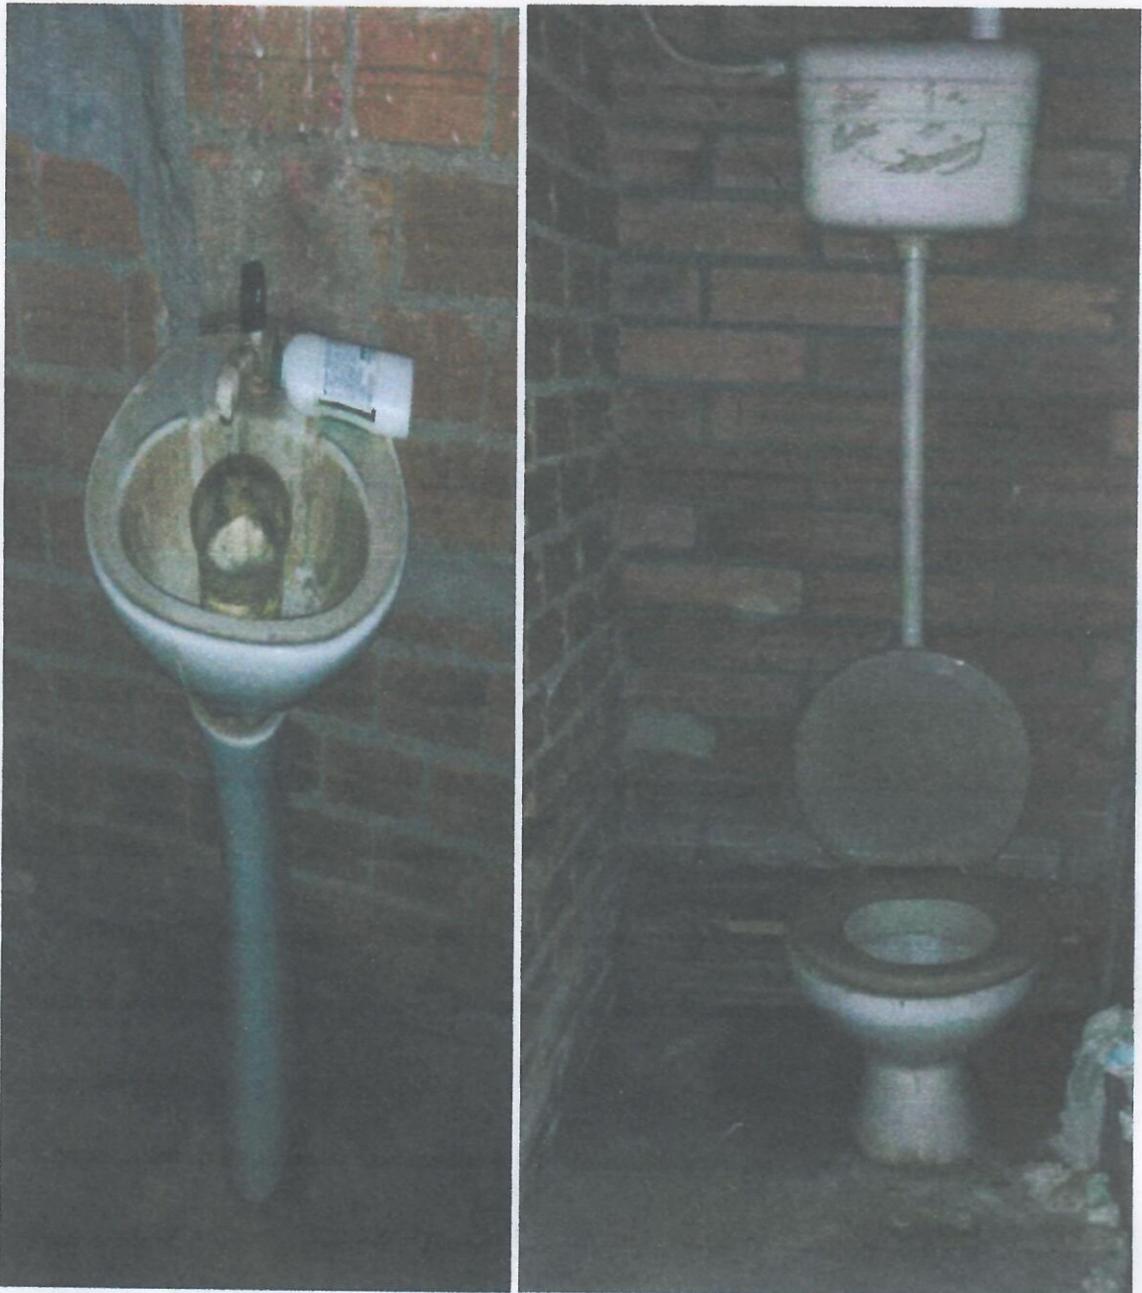
Durante a vistoria foram constatadas patologias oriundas de infiltrações e vazamentos das tubulações e instalações hidrossanitárias, sem condições de uso, logo, aumentando o risco a saúde.

Imagem 06: Infiltração de água nos banheiros.

Problema com mal cheiro nos banheiros ocasionados pelo entupimento dos canos e em dias de fortes chuvas o mesmo retorna pelos ralos e vasos sanitários.

O sistema de esgoto sanitário deve se adequar a legislação vigente e conforme a norma NBR8160 de 09/1999, instalando fossa, filtro e sumidouro. Instalações sanitárias devem ser refeitas, troca dos vasos e pias sanitárias.

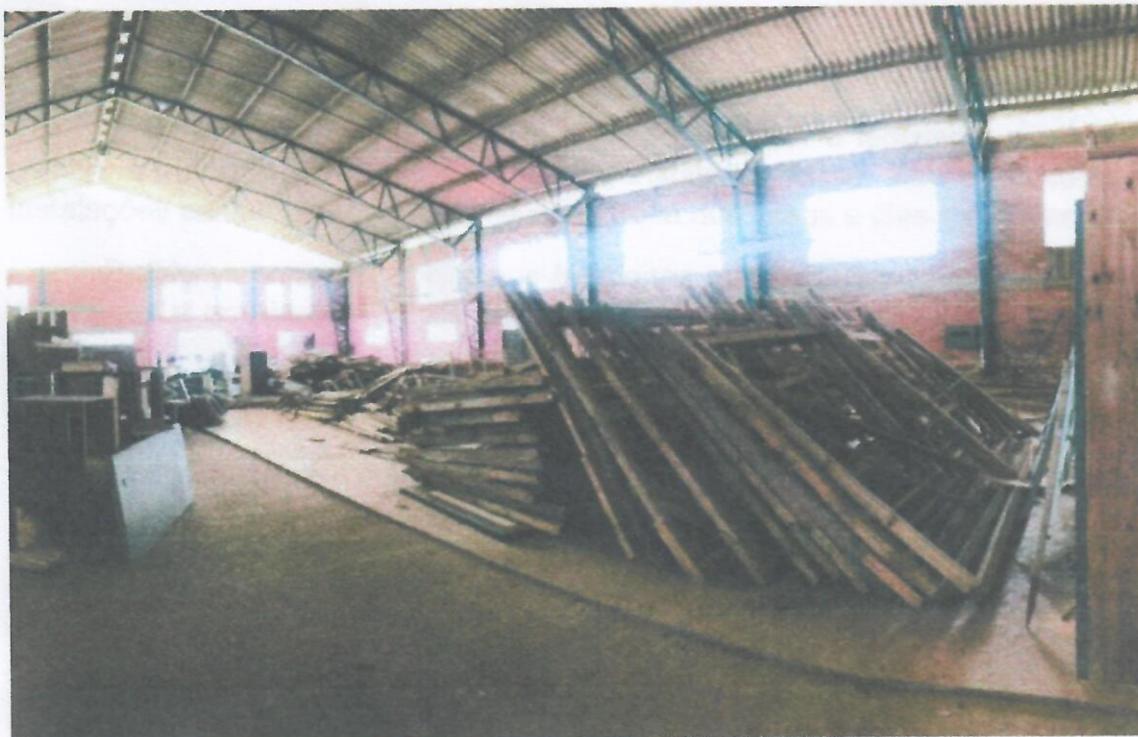
Contrapiso de 4cm realizado em metade do empreendimento.

Imagem 07: Execução do piso foi apenas até a metade do imóvel.

Atualmente o edifício possui apenas metade do contrapiso (4cm) realizado e necessita de reparos, o qual justifica a realização do restante do contrapiso e após esse procedimento realizar a instalação de um piso cerâmico tornando um local mais adequado para uso melhorando sua aparência.
